РЕСТАВРАЦИЯ И РЕКОНСТРУКЦИЯ ЗДАНИЙ И СООРУЖЕНИЙ. ПОСТРОЙКИ

РАБОТЫ ПО СОХРАНЕНИЮ ОКН ФЕДЕРАЛЬНОГО ЗНАЧЕНИЯ «КОМПЛЕКС БАНКА РУКАВИШНИКОВА» (1913-1916 ГГ., АРХ. ШЕХТЕЛЬ Ф.О., СК. КОНЕНКОВ С.Т.)

Место положение объекта: г. Нижний Новгород, Нижегородская область  
Наименование организации-участника: ООО «АСГАРД»  
Авторский коллектив: А.С.Шумилкин, Э.Н. Бобылева, А.В. Долганова, А.С. Рождественский, В.В. Краснов, А.М. Фрухт, А.А. Долганов

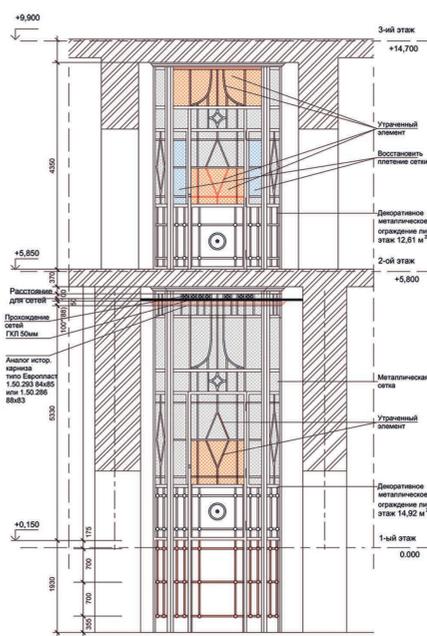
металлическая рама оконного заполнения. Обмерные чертежи

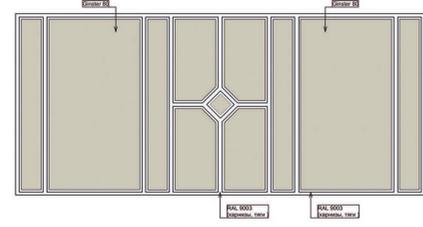
Эскиз кровельного ограждения
